**PLANTA DE TRATAMIENTO DE AGUA
Y
TANQUE ELEVADO
EN EL BARRIO OBRERO DE BERISSO.**

Estudio histórico-técnico.

Junio de 2005

2. **PLANTA DE TRATAMIENTO Y EL TANQUE ELEVADO. ESTUDIO TÉCNICO.**
Ings. Luis P. Traversa y Fabián H. Iloro, Téc. Sebastián O. Márquez, CIC-LEMIT.
- 2.1. **Descripción general.**

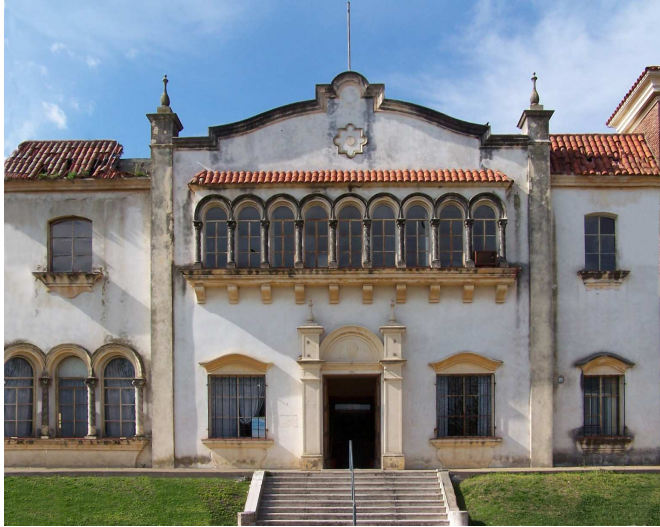
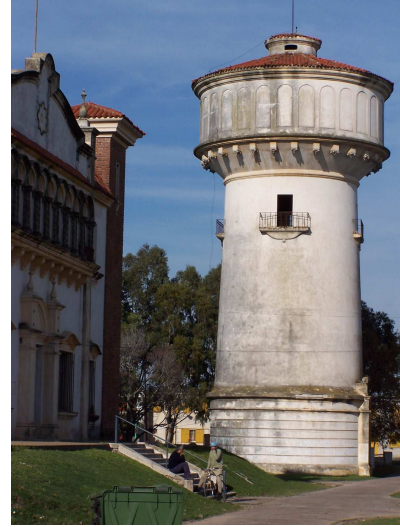
Planta de tratamiento y tanque en la actualidad

La cubierta conformada por losas y vigas de hormigón armado, perimetralmente se encuentra cercada por un muro perimetral ejecutado en mortero. El bloque que contiene las oficinas, el hall de entrada y, en planta alta, los laboratorios posee un alero perimetral constituido por tejas cerámicas coloniales asentadas sobre una estructura de madera.

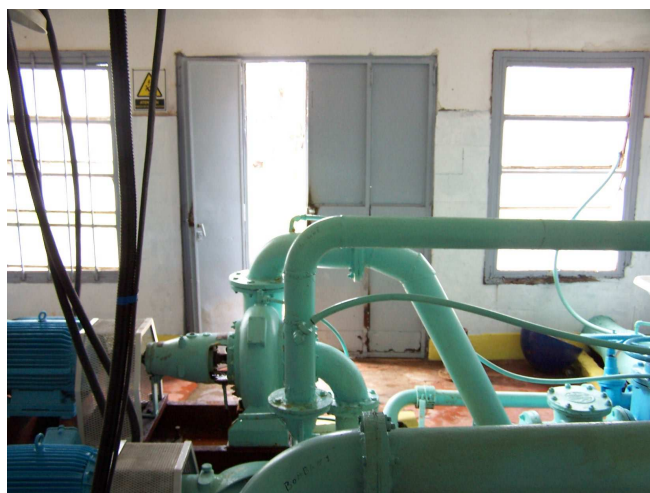
En este sector, donde funciona la sala de bombas y se encuentran las piletas de almacenamiento de agua potabilizada, se puede observar que por el buen estado de las máquinas y dispositivos se realiza un mantenimiento adecuado. Existe en el ambiente una fuerte concentración de hipoclorito de sodio utilizado para el tratamiento del agua potabilizada y si bien los muros no presentan patologías, se observa un proceso de corrosión en las aberturas, conformadas por ángulos y planchuelas metálicas, originado por la presencia de cloruros.

Vista general de Sala de Bombas

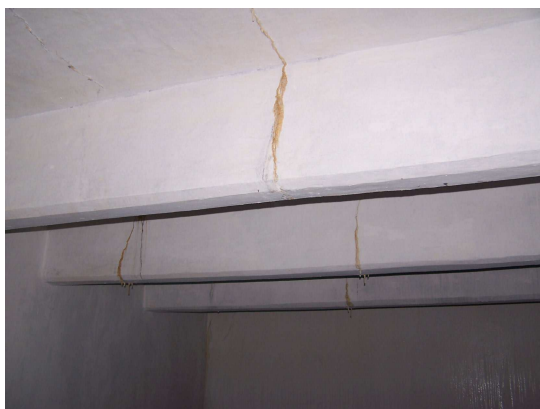
Las patologías más significativas que presenta este nivel se detectan en las vigas de hormigón armado que están sobre las piletas de almacenamiento y conforman la estructura de sostén de las piletas de tratamiento. En las vigas, se advierten fisuras que pudieron ser originadas por esfuerzos de flexión. Además, las vigas presentan depósitos blanquecinos y también, en algunos sectores, la

formación de estalactitas en coincidencia con la fisura, originadas en una fuerte lixiviación de los componentes hidratados del cemento debido a procesos de circulación de agua dentro del hormigón.

Se observan fisuras en vigas y losas con depósitos blanquecinos

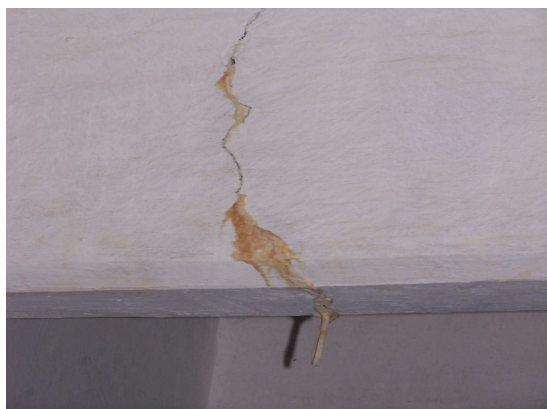
Detalle de fisura en viga. Se observa depósito blanquecino y formación de estalactitas

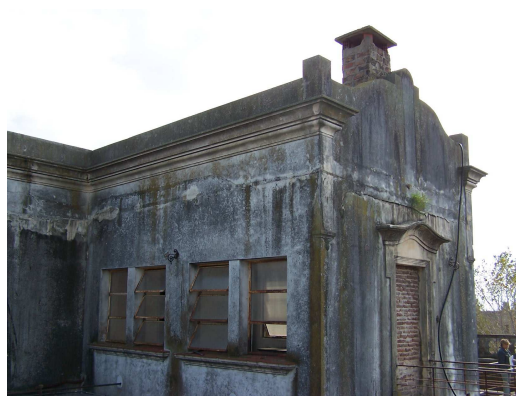
Vista de terraza. 2005

En algunos sectores se pueden observar rezagos del antiguo sistema de la planta de tratamiento, como restos de cañerías, válvulas y dosificadores y, un montacargas, actualmente utilizado para acopiar material del pañol de herramientas y repuestos para el mantenimiento del edificio y la red de agua potable.

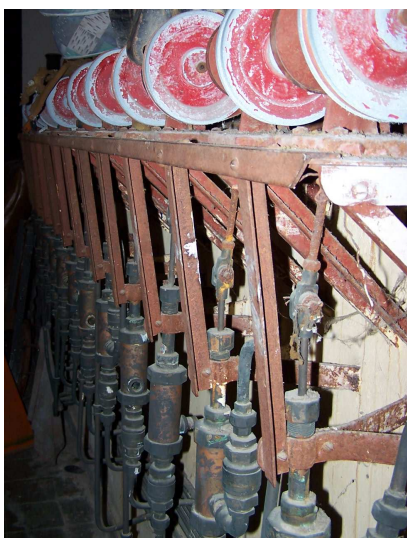
Detalle de dosificadores de la antigua planta potabilizadora

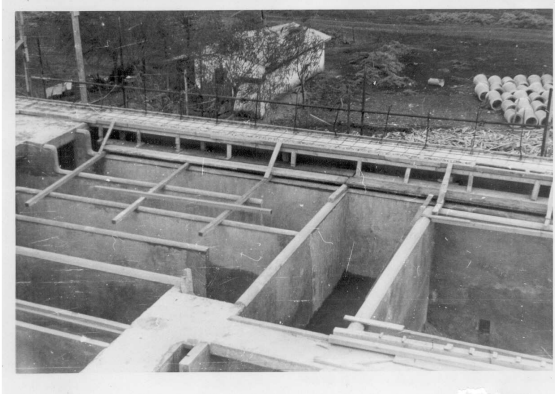
Piletas a cielo abierto.
Septiembre de 1950

El sector de piletas a cielo abierto, desactivado y ubicado sobre la sala de bombas, presenta patologías atribuibles particularmente por encontrarse en desuso lo cual origina la falta de un mantenimiento periódico. Se observa un fuerte crecimiento de la vegetación, el desarrollo de colonias biológicas, las alteraciones de los revoques y la acumulación y estancamiento de agua de lluvia, que probablemente origine las filtraciones observadas en la plata baja. Los elementos metálicos que componen las barandas de las pasarelas de las piletas presentan un proceso generalizado de corrosión y en algunos sectores de la baranda se observa la ausencia de tramos.

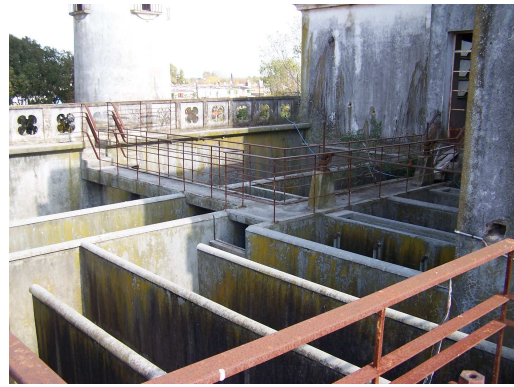
Piletas a cielo abierto.
Abril 2005

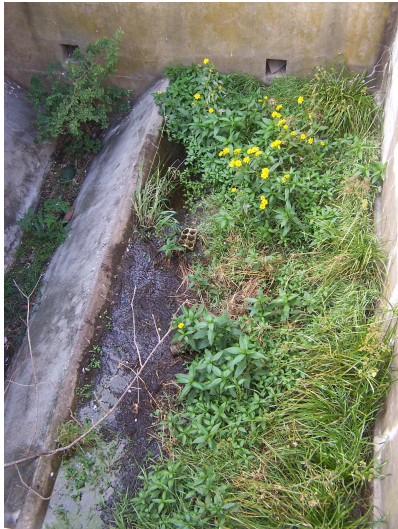
Vista de crecimiento de vegetación en
piletas a cielo abierto

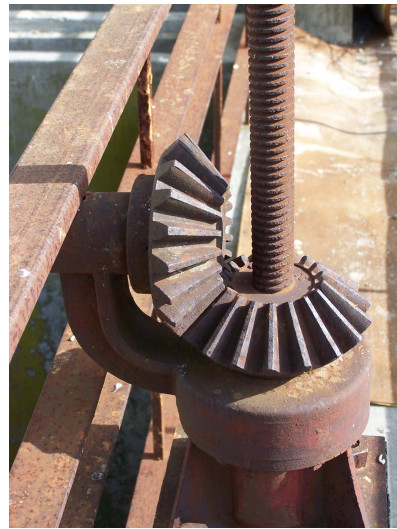
Detalle de dispositivo metálico para
apertura de compuertas

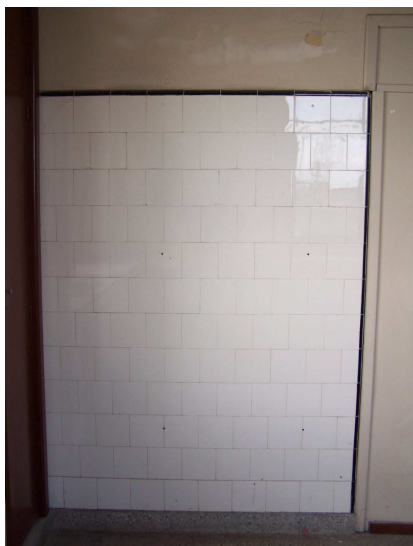
En este nivel, donde funcionaban oficinas y laboratorios, los muros presentan una fuerte degradación de los revoques debido a filtraciones de agua que provienen de la terraza mientras que el revestimiento de azulejos, citado precedentemente, no manifiesta ninguna patología.

Detalle de revestimiento de azulejos en muro de laboratorio

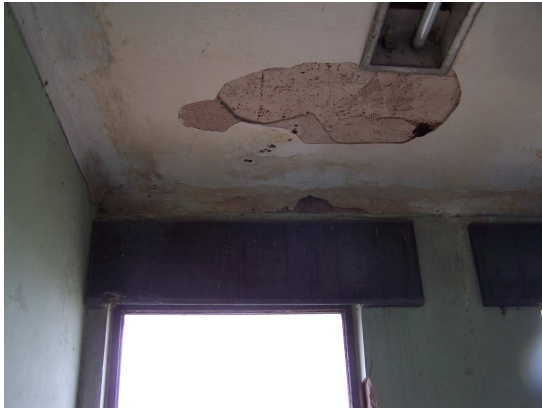
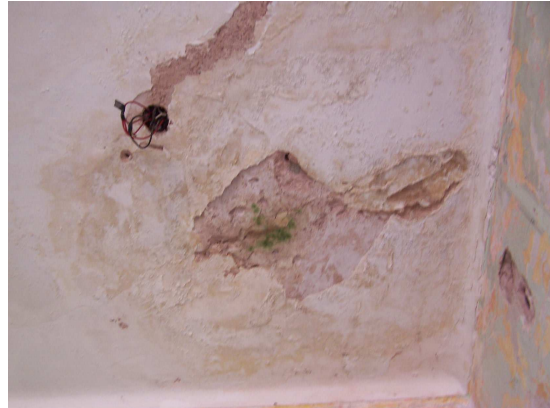
Los cielorrasos, ejecutados con yeso, metal desplegado y estructura de madera, presentan la patología más significativa expresada en una degradación generalizada por envejecimiento y/o filtraciones. En algunos sectores donde existen desprendimientos del cielorraso queda expuesta la losa que conforma la terraza del edificio. En este mismo sentido las barras de la armadura de algunos sectores de la losa de techo están al descubierto (recubrimiento mínimo o nulo), un problema que se vincula con el momento de hormigonado de la misma. Las aberturas y los solados no presentan patologías relevantes.

Detalles de degradación del cielorraso por ingreso y circulación de agua de lluvia

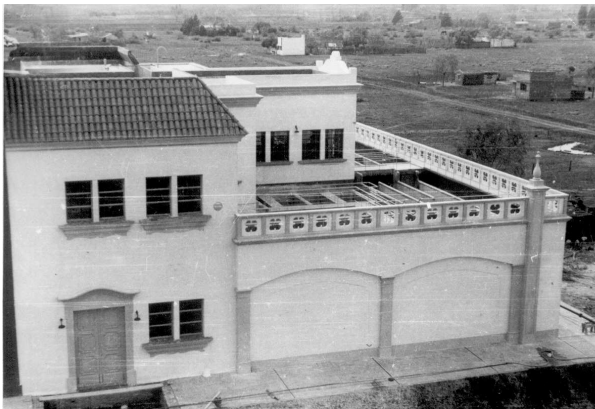
Septiembre de 1951.

Sobre los muros perimetrales de la terraza se observan fisuras y degradaciones por ataque biológico, además de la colocación de membrana asfáltica para evitar filtraciones. En este sector, existen restos de la cañería que formaba parte del proceso de la planta de tratamiento de agua

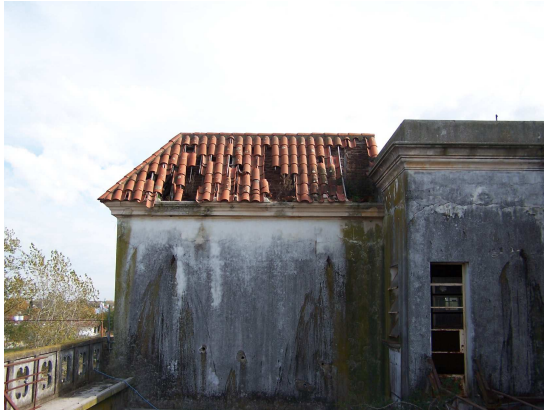
En líneas generales, el edificio no presenta patologías significativas, no obstante, en algunos sectores de los muros se observa degradación de los revocos de ligantes hidráulicos, atribuibles a los procesos de envejecimiento por exposición a factores ambientales como Rayos Uv, temperaturas, vientos, y fundamentalmente por procesos de circulación ascendente y descendente de agua.

Vista de degradación de revoques

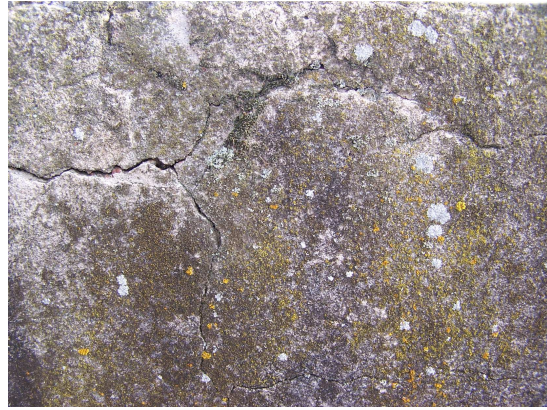
Detalle de degradación de revoques

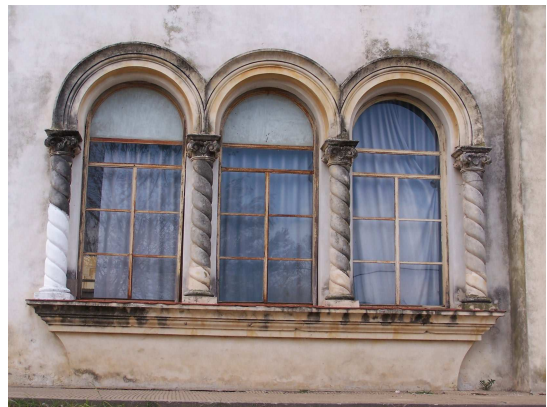
Las molduras y ornamentos, en particular las columnatas, presentan fisuras que pueden ser atribuidas a procesos diferenciales de contracción por secado o de comportamientos por el uso de tipos de mezclas entre ornamentos y la estructura del edificio.

Vista general de molduras y ornamentos

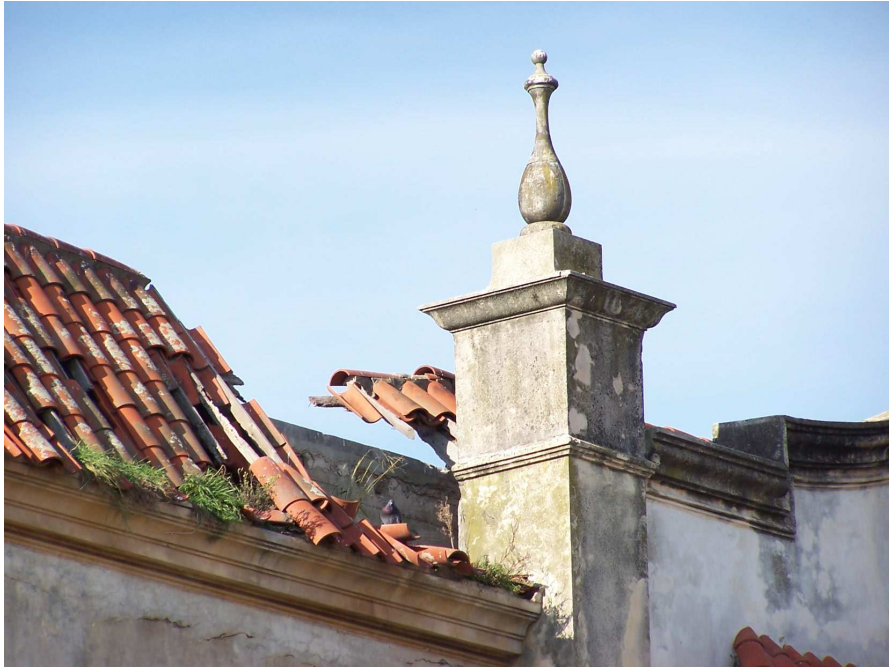
Detalle de coronamiento del frente y vista del deterioro del alero

El alero que se ubica perimetralmente en el edificio presenta una fuerte degradación de la estructura de madera de sostén y ausencia de tejas cerámicas que la componen. Además, se observa en algunos sectores crecimientos de vegetación.

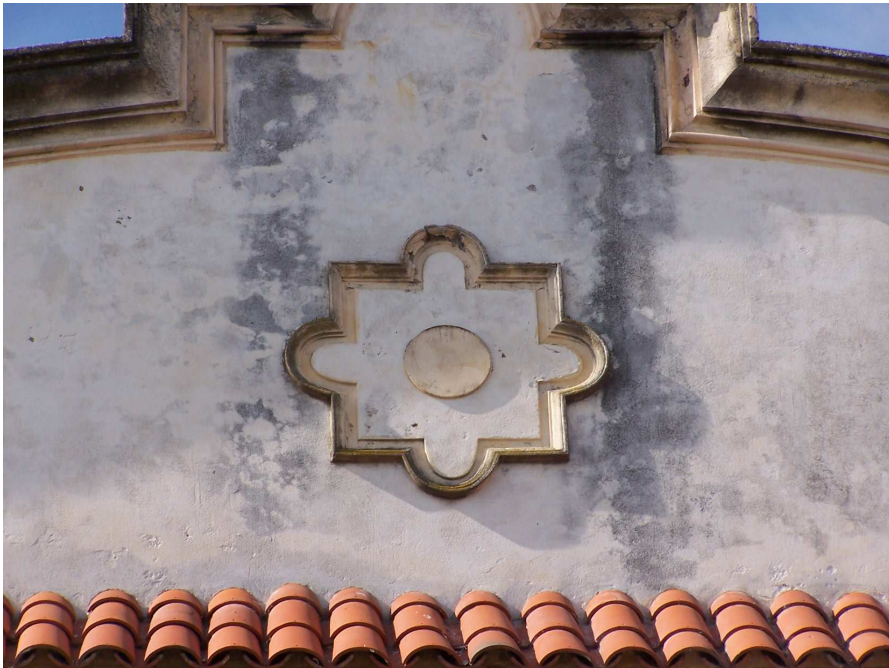
Vista de ornamento en la fachada principal

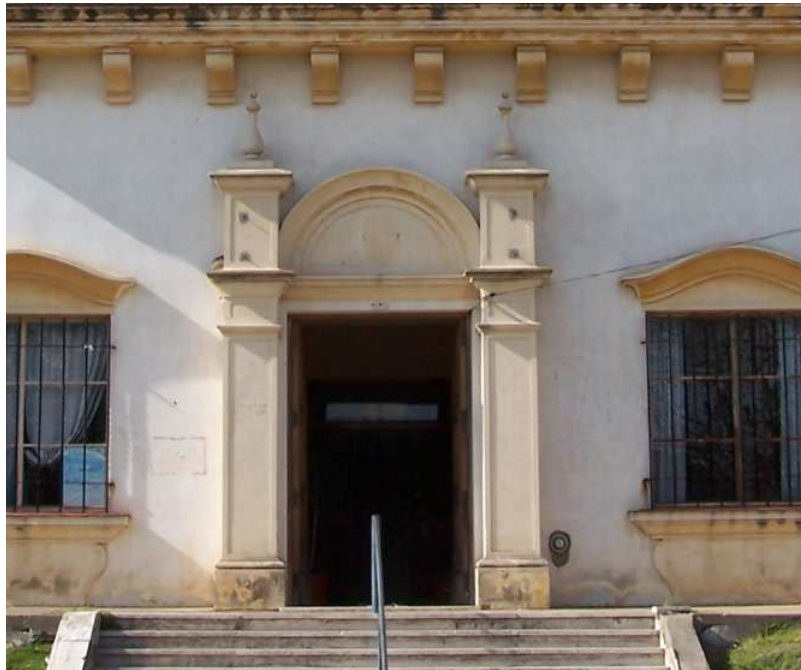
Detalle del portal de ingreso

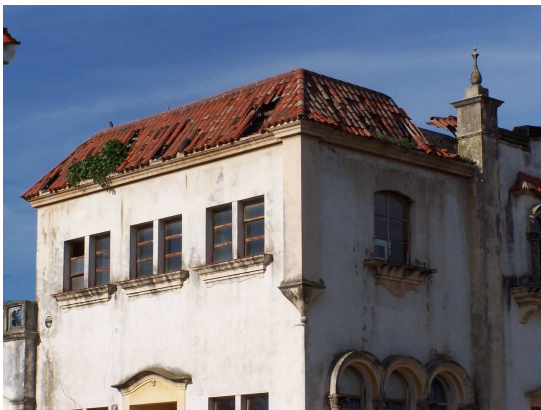
Vista general de alero

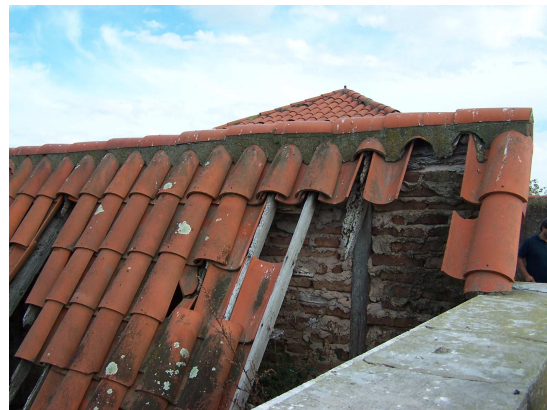
Detalle de alero. Se observa degradación de la estructura y ausencia de tejas

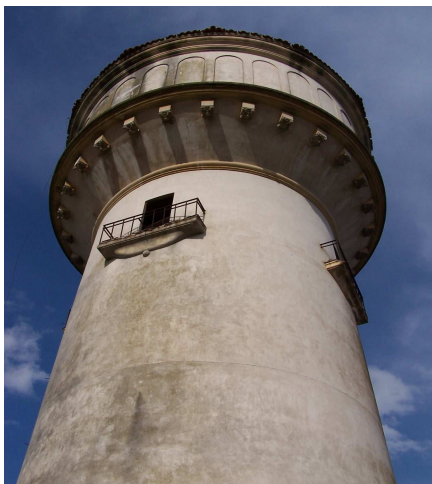
Vista del tanque

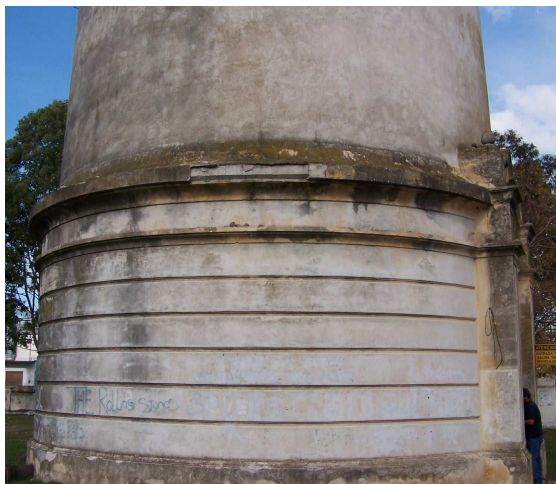
Vista del basamento del tanque, se observan deterioros

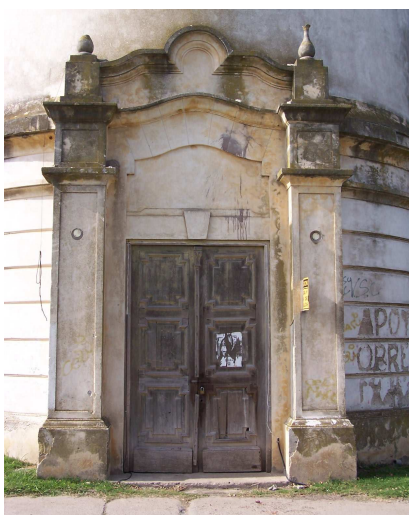
La abertura de ingreso al tanque, conformada por madera, no presenta patologías significativas, sólo algunas alteraciones por falta de mantenimiento.

Vista del portal de acceso al tanque

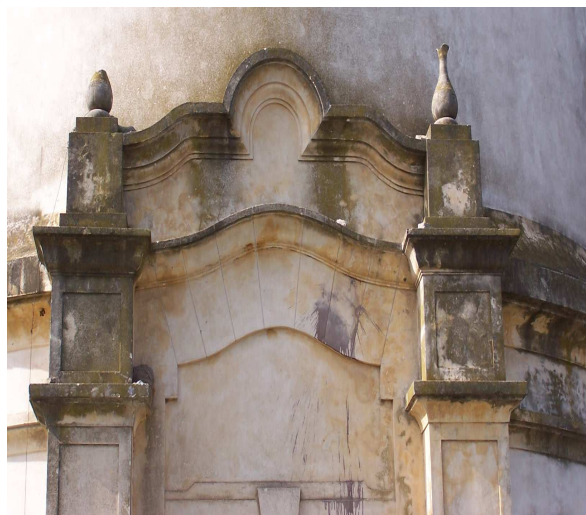
Detalle de molduras y ornamentos, se observan depósitos blanquecinos y crecimiento biológico

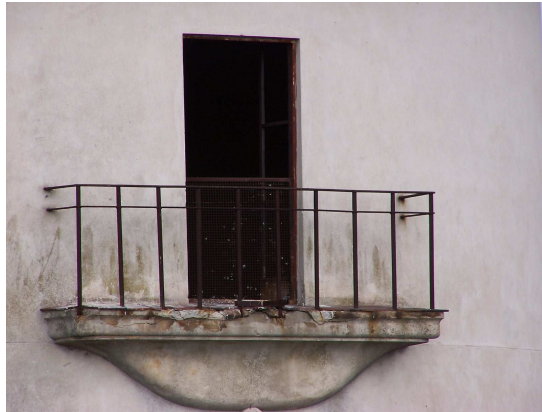
En los elementos metálicos que componen las barandas de la escalera y balcones, las aberturas y el alambre artístico de protección, se observa un proceso inicial de corrosión.

Vista de abertura y balcón

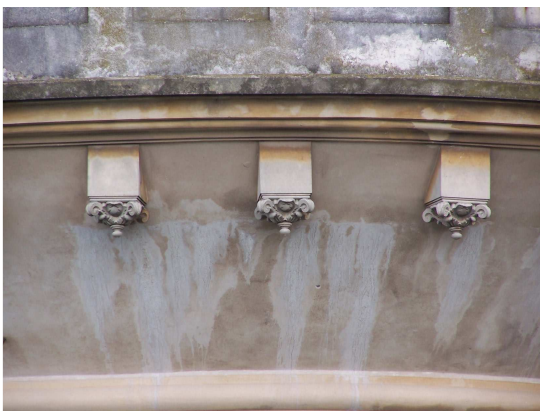
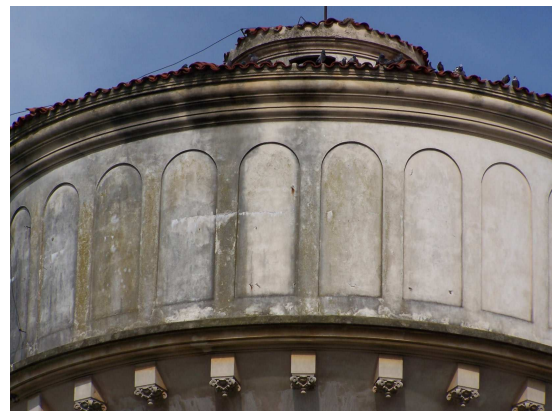
Los revoques externos presentan degradación por exposición a factores climáticos que originan envejecimiento y erosión. Se visualiza en dos áreas bien diferenciadas de los mismos, manchas blanquecinas debidas a la eliminación por lixiviación de algunos elementos componentes hidratados del cemento pòrtland empleado en la ejecución de los morteros de revestimiento, atribuible a procesos de circulación de agua por las fisuras que presenta el tanque. En los balcones las fisuras y desprendimientos en los revoques observados pudieron ser originados por el proceso de corrosión del metal de la baranda.

Vista de depósitos blanquecinos sobre revoques

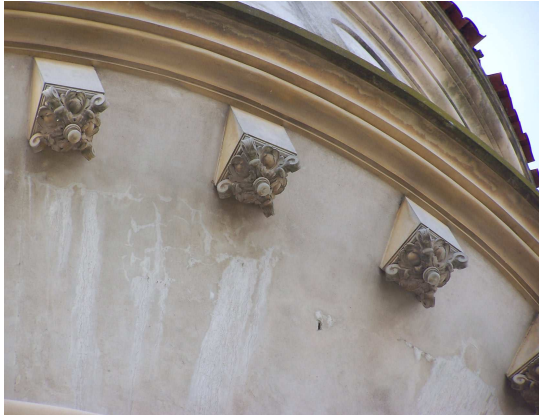
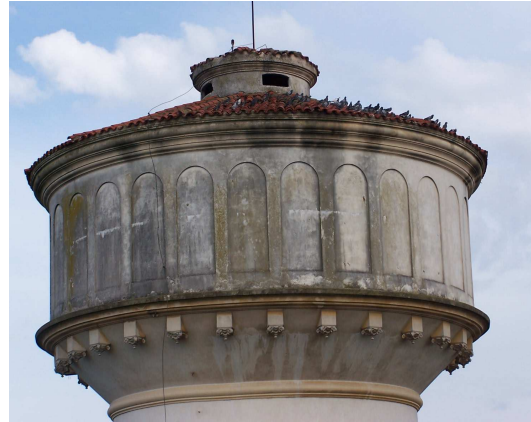
Vista de alteraciones por lixiviación de sustancias componentes del mortero del revoque

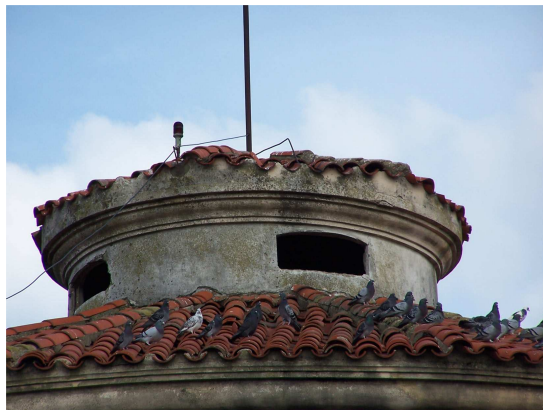
Vista de cubierta de tanque

La ausencia de tejas cerámicas, atribuible probablemente a un proceso de alteración de la estructura de sostén, constituye el rasgo más significativo de deterioro del tanque elevado.
